Muros de arrimo em solos colapsíveis provenientes do arenito Bauru: problemas executivos e influência em edificações vizinhas em áreas urbanas

ABSTRACT. Retaining walls on collapsible-soil from sandstone of Bauru Group: execution problems and influence on neighboring constructions in urban areas.

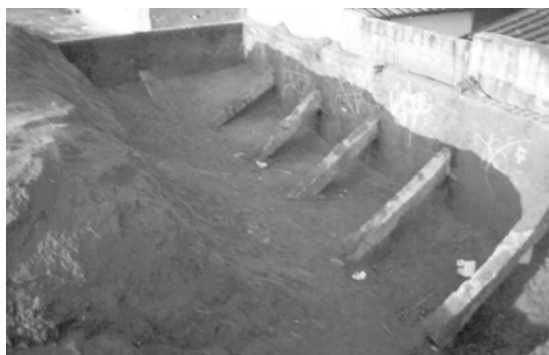
A Figura 3 mostra detalhe de um aterro, executado em terreno anexo a uma edificação existente, construída junto à divisa do terreno, cuja altura é próxima ao nível da cobertura da edificação. O recalque das paredes da edificação vizinha ao muro e do piso foi tanto que resultou em inúmeras trincas e fissuras na alvenaria, refletindo-se em um mau funcionamento das portas e das janelas, prejudicando suas funções de abrir e de fechar regularmente. Esse fato ocorreu em um mês de dezembro, logo após as primeiras chuvas de verão. Em uma solução emergencial, parte do solo do aterro foi retirado, para evitar agravamento do problema. Nota-se na Figura 3 a existência de tirantes no muro, prática usual para muros de arrimo com altura superior a cerca de 1,5m.

Figura 3. Vista de aterro e muro de arrimo construído adjacente à construção existente.

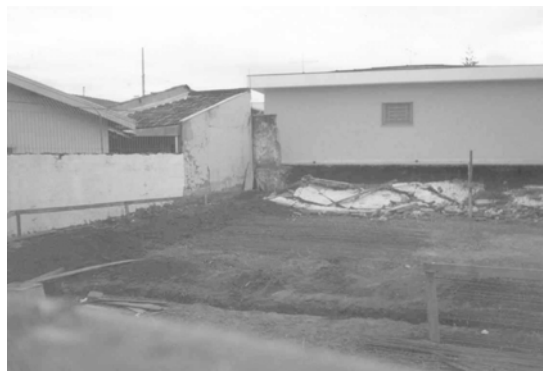
A Figura 4 retrata a vista de um muro que sofreu colapso total, provocado pela retirada de solo (escavação) junto ao arrimo. Observa-se a pequena altura do muro, da ordem de apenas 0,60m. Esse desabamento custou a vida do operário que executava o serviço de escavação e foi amplamente divulgado, na época, pela imprensa.

Figura 4. Vista do muro de arrimo que sofreu colapso total.

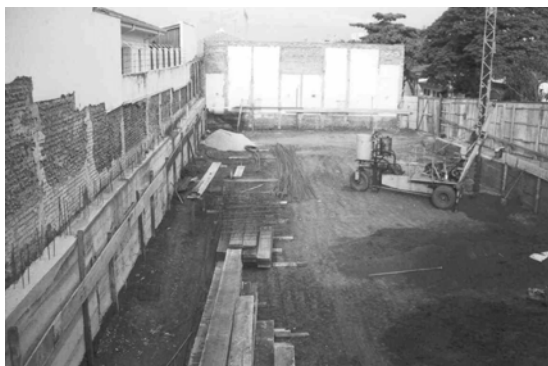
A Figura 5 destaca uma escavação efetuada ao longo de um muro de arrimo existente. Essa escavação, que atingiu cota muito inferior à do terreno confinado pelo muro, provocou desconfinamento do solo de fundação do arrimo, redução nos empuxos passivos atuantes na lateral das estacas e, em decorrência disso, surgiram grandes deformações, tanto no muro divisório quanto nas paredes da edificação, construída sobre o muro, com afundamento de cerca de 30mm do terreno confinado, resultando em grandes prejuízos e transtornos ao proprietário do imóvel, localizado à esquerda da figura.

Figura 5. Vista de escavação executada ao longo do muro de arrimo existente.

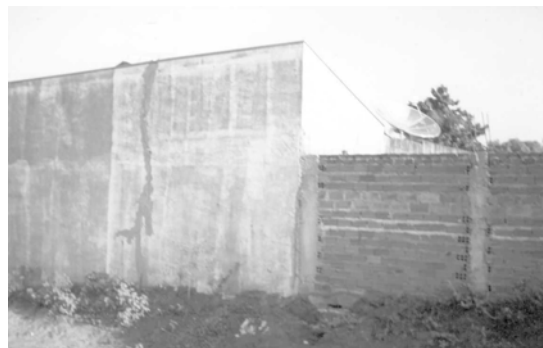
A Figura 6 mostra a vista de um muro de arrimo executado junto a uma edificação existente, onde não foi deixada nenhuma folga entre o concreto do muro e a edificação.

Figura 6. Vista de muro de arrimo construído adjacente à edificação existente sem “folga”.

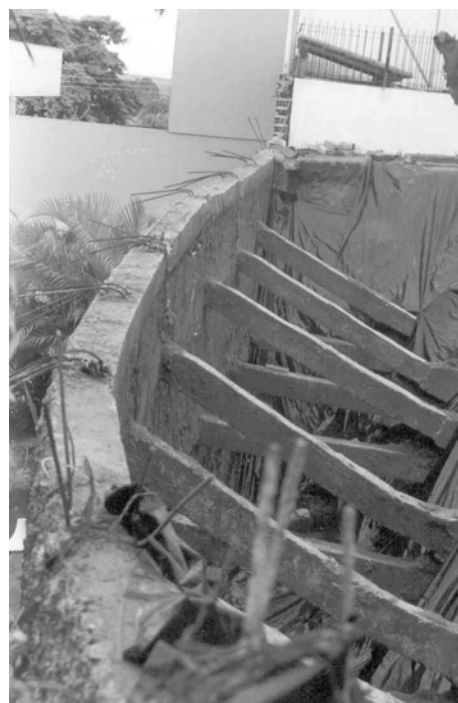
Assim sendo, um eficiente sistema de drenagem do solo tem que ser projetado para evitar acúmulo de água de chuva nele e, conseqüentemente, a sua saturação. Esse fato também acaba por ser, inúmeras vezes, negligenciado pelos construtores, principalmente no verão, época em que ocorrem as maiores precipitações e a situação pode se tornar ainda mais dramática. A Figura 7 realça a excessiva deformação ocorrida em um muro de arrimo, após intensa chuva e falha no sistema de drenagem do terreno.

Figura 7. Deformações devido a má drenagem do terreno.

- c) executar eficiente sistema de drenagem ao longo do muro de arrimo, para evitar encharcamento do solo. Além disso, executar calçadas de concreto, ou alvenaria, em todo o terreno, para, com isso, evitar a infiltração de água pluvial;

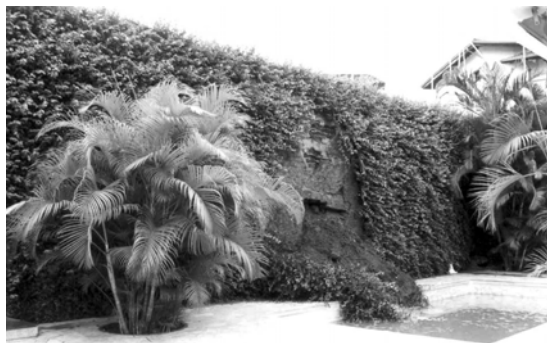
A Figura 8 mostra o mesmo muro visto pelo lado do vizinho. A pressão hidrostática, resultante do acúmulo de água no solo, acabou provocando a ruptura da parede do muro, e o solo encharcado acabou por escoar para dentro da piscina existente no imóvel vizinho. Esse fato, por sorte, ocorreu e acabou aliviando a pressão sobre o muro, evitando seu colapso, fato que colocaria em risco a vida dos moradores da residência contígua, cujo dormitório se localiza ao lado da piscina.

Figura 8. Detalhe da ruptura da parede do muro, provocada pelo acúmulo de água de chuva.
